¿Cual es exactamente el problema?

Es por esta razón que hemos tomado la decisión de proceder a la
RECOGIDA DE ALGUNAS BALSAS
fabricadas entre el 23 de Mayo y el 30 de Octubre 2008

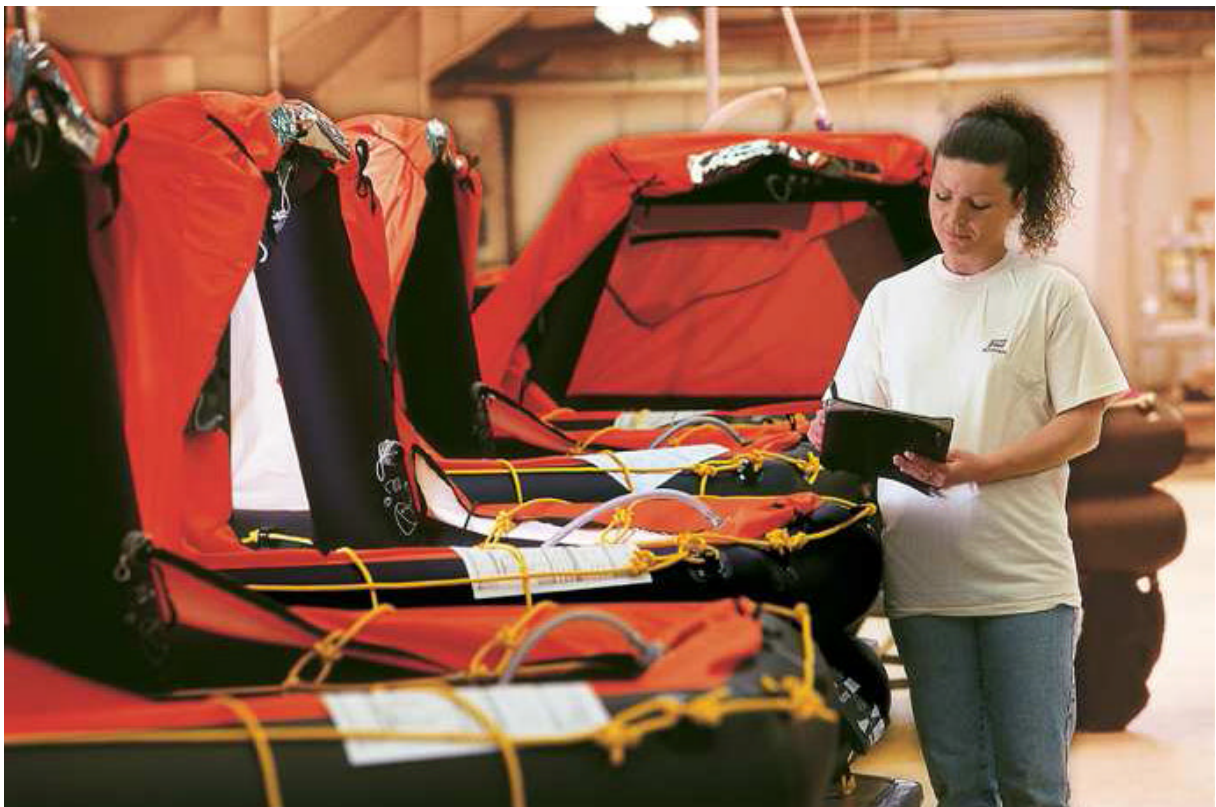
Durante un control de calidad rutinario, nuestro servicio técnico ha detectado sobre una balsa que la fuerza que se debía ejercer para percutarla era más elevada de lo normal según nuestros standares. Nuestros técnicos han realizado inmediatamente controles sobre las cabezas de percusión que procedían de una empresa subcontratada. Y han detectado una no conformidad en la fuerza del muelle que equipa la cabeza de percusión de algunas balsas fabricadas entre el 23 de mayo y el 30 octubre 2008. Este defecto es suficiente para crear más fricción y exigir del utilizador un esfuerzo de tracción mayor.

A pesar que todas las balsas comprobadas durante estos tests se hincharon, existe un riesgo potencial. En efecto, podría ser que un navegante con poca fuerza o herido no lograra percutar la balsa debido a esta tracción suplementaria que se requiere. Como entenderá Plastimo no puede dejar sobre el mercado productos de seguridad que en algunas circunstancias agravantes no pudieran cumplir totalmente su función.
