## Meer informatie...

### Wat is precies het probleem ?

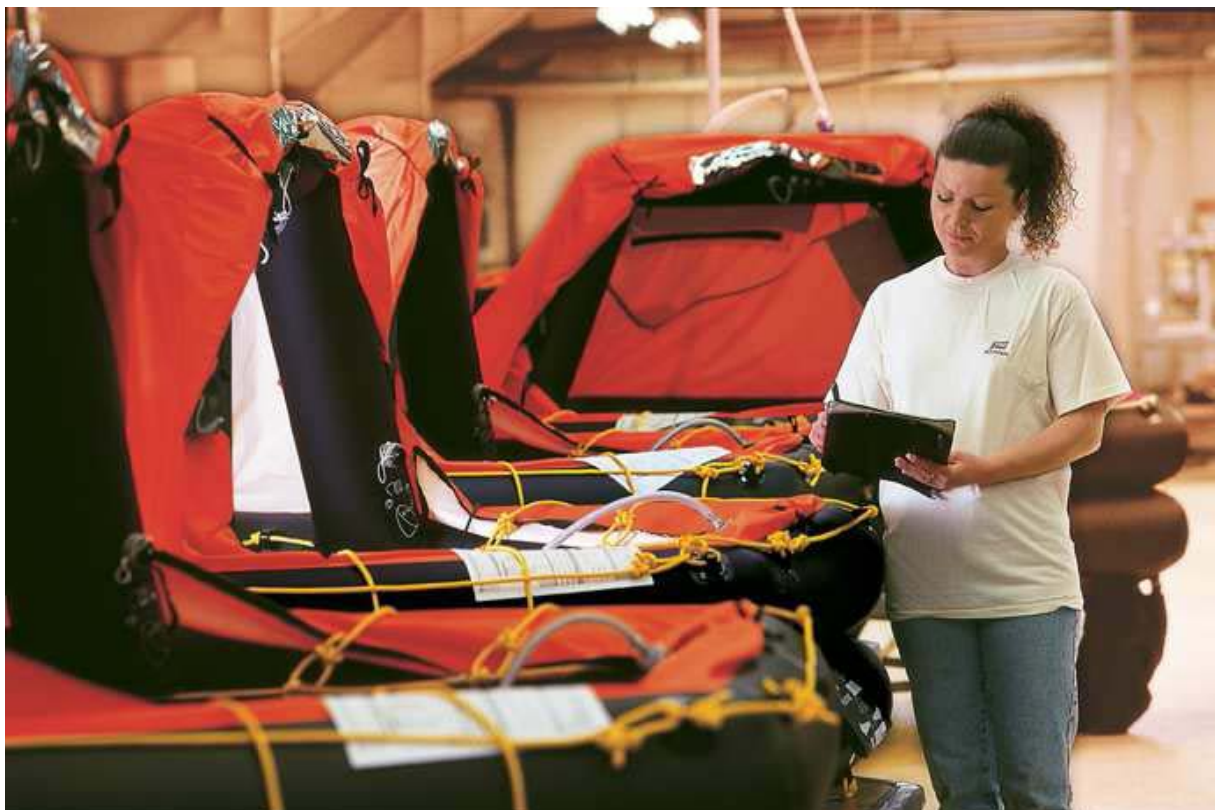
Tijdens een van onze reguliere controles tijdens de productie, ontdekte onze technische dienst dat bij een reddingvlot meer kracht dan gebruikelijk nodig was om het reddingvlot te doen opblazen. Onze technici hebben onmiddellijk alle mogelijke oorzaken onderzocht en met name het opblaasmechanisme waarvan de productie wordt uitbesteedt. De oorzaak bleek een potentieel defect aan een veer in het opblaasmechanisme in enkele series die zijn geproduceerd tussen 23 mei en 30 oktober 2008. Het defect veroorzaakt enige frictie waardoor het activeren van het reddingvlot van de gebruiker meer kracht vraagt.

Hoewel alle onderzochte reddingvloten zich opbliezen, blijft er sprake van en risico: een zwak of gewond persoon zou mogelijk niet in staat kunnen zijn het reddingvlot te activeren als gevolg van de extra kracht die daarvoor nodig is. Zoals u zult begrijpen kan Plastimo niet het risico nemen dat haar veiligheidsproducten onder verzwarende omstandigheden niet naar behoeven functioneren.

We hebben daarom besloten tot het terugroepen van  
**REDDINGVLOTEN**  
geproduceerd tussen 23 mei en 30 oktober 2008
